STATISCHES GUTACHTEN

Bauvorhaben: Stahlhof Güstrow
Stützwand
Eisenbahnstraße-Stahlhof
18273 Güstrow

Datum: 18.03.2016

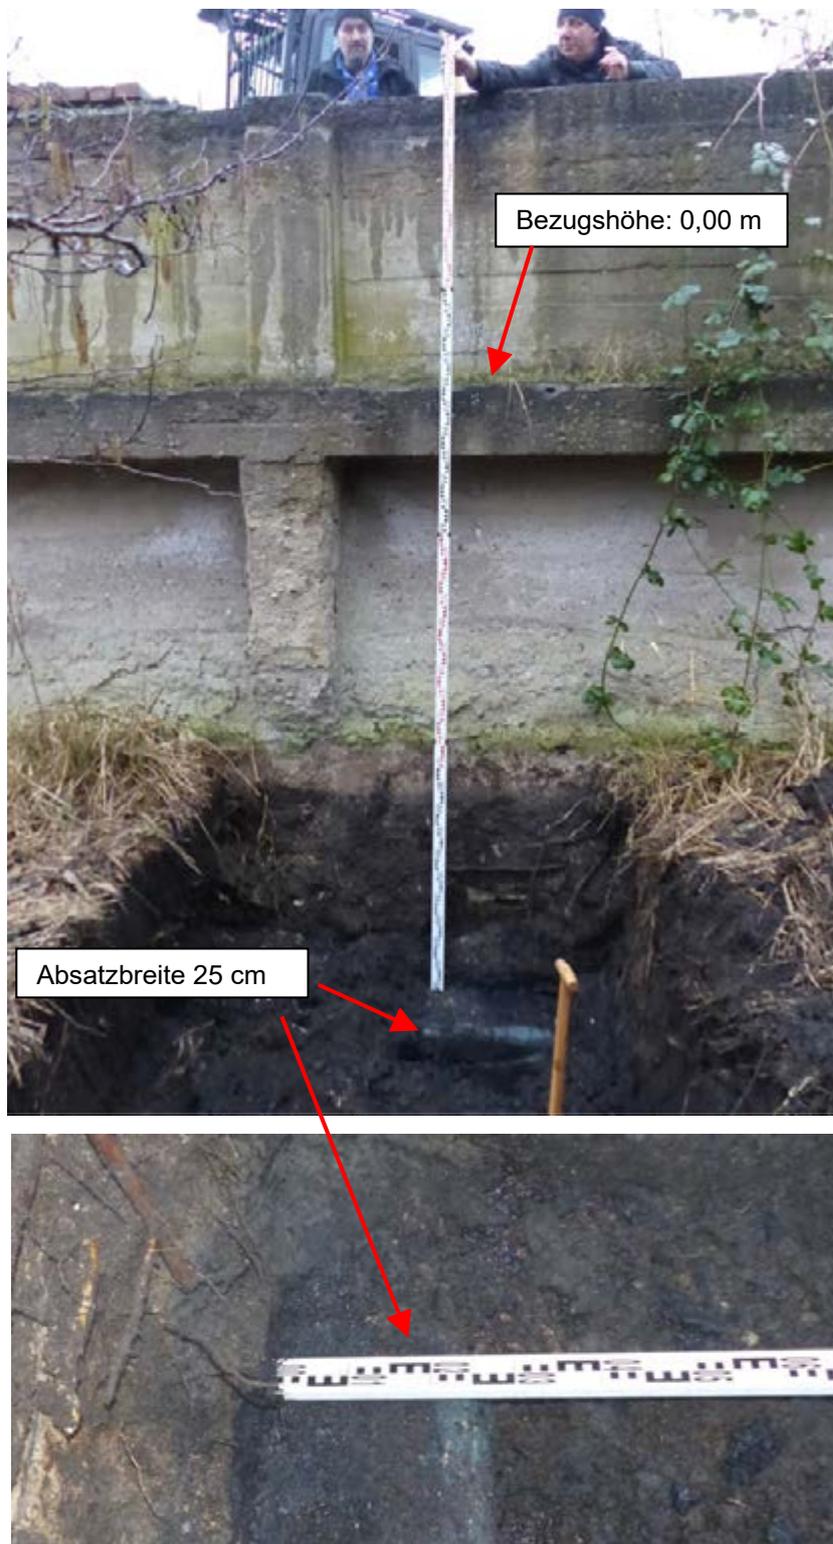
Technisch bedingt konnte der Schurf nicht bis auf Unterkante der Stützwand geführt werden. Wesentlich für diesen Schurf war aber die Erkundung des Wandabsatzes. Dieser konnte bei einer Tiefe von - 2,63 m festgestellt werden.

Foto 1,2: Schurf 1 vor der Wand mit Absatz von 25 cm

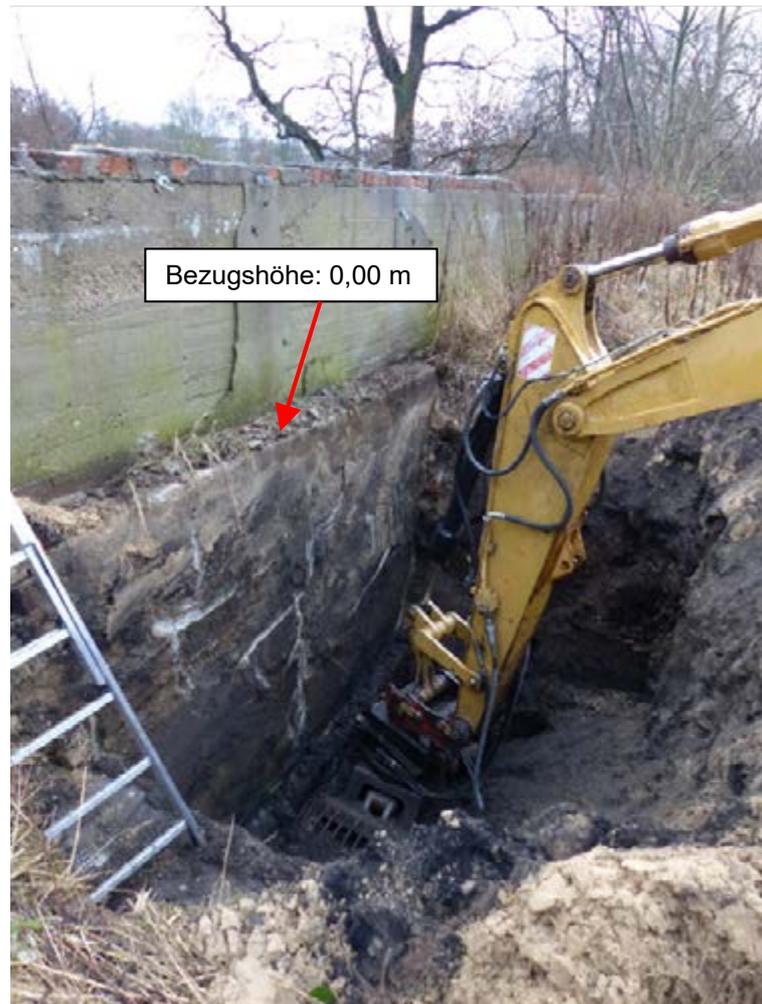
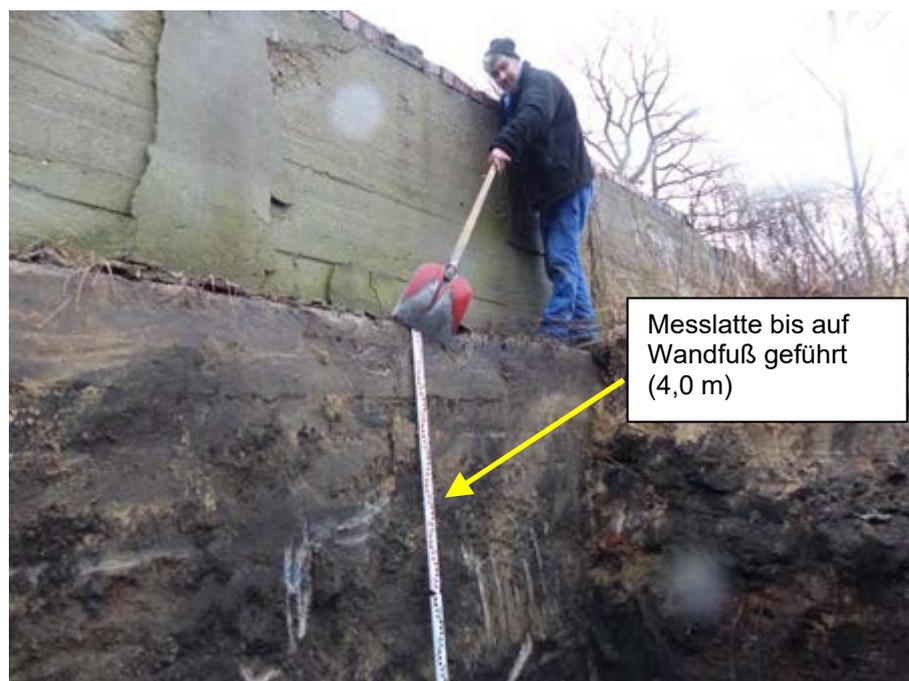
Foto 3,4: Schurf 2

Der Schurf 2 wurde auf der gegenüberliegenden Stahlhofseite angelegt. Die Unterkante der Wand wurde bei 4,0 m (Bezugshöhe siehe Foto) ermittelt.

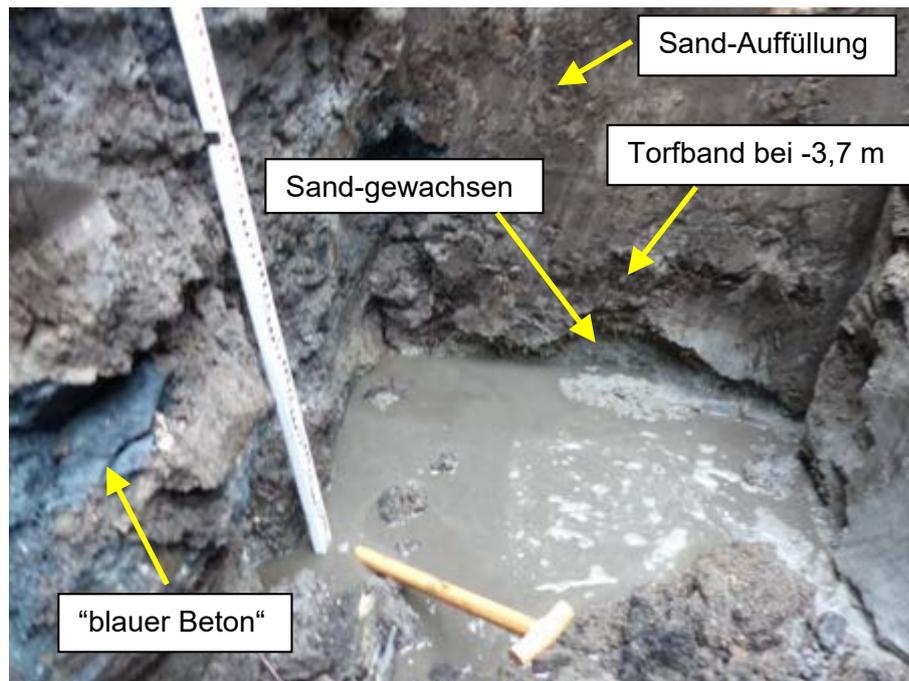
Foto 5: Schurf 2 – Wandfuß, Wandunterkante

Nach Durchstoßen der Torfschicht in ca. 3,7 m Tiefe folgte Sand. Wegen des Wasserüberdruckes kam es kurz darauf zum Wassereinbruch. Folgendes wurde festgestellt:

Die Wand steht mit einer Einbindung von ca. 10 cm im Sand (der Spaten steckt unter der Wand). Die Wand ist im Wandfuß nicht mehr gerade, sondern gegen Erdreich geschalt, aber wie hier ersichtlich in Betonqualität ("blauer Beton") vorhanden.

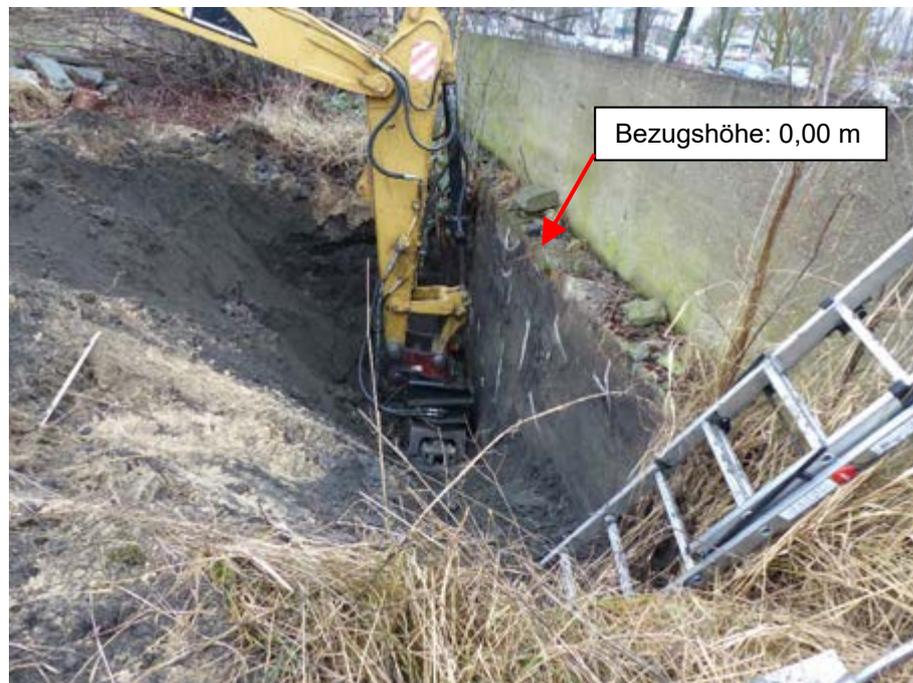
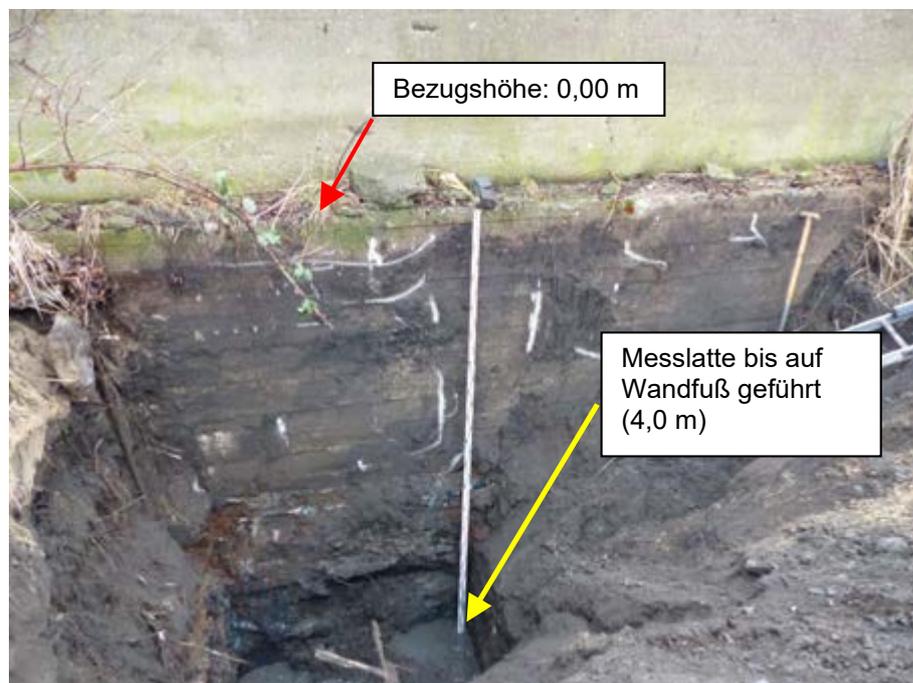
Foto 6,7: Schurf 3

Bei dem Schurf 3 konnte die gleiche Wandsituation festgestellt werden. Die Wand hat eine Höhe von ca. 4,0 m. Die Wand steht auf dem Sand.

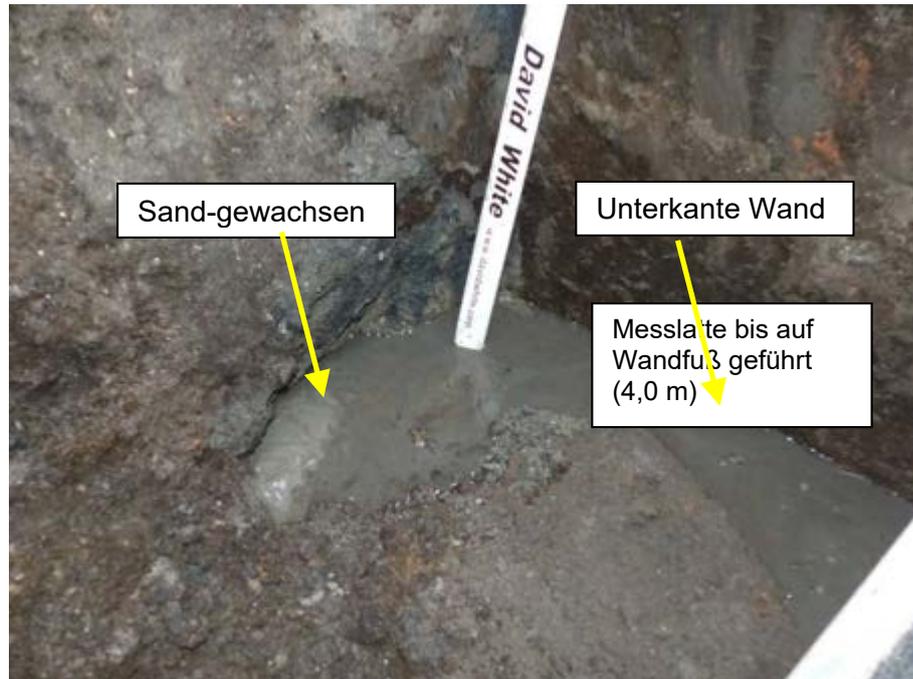
Foto 8: Sohle von Schurf 3

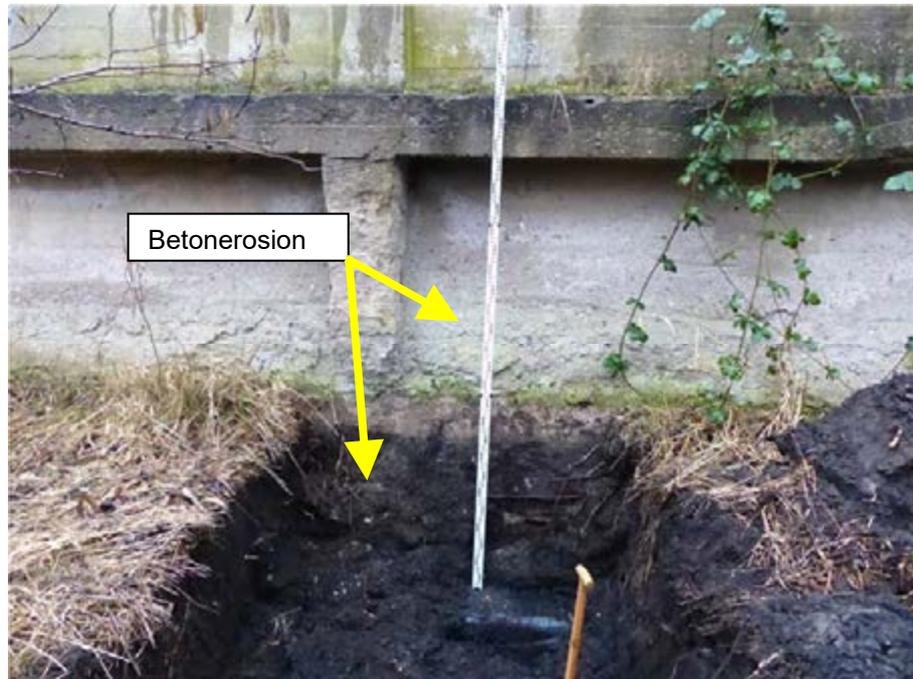
An der Außenseite zum Stadtgraben, besonders im Frost- Tauwechselbereich, ist die Wand stark erodiert. Die Betonflächen sind teilweise bis zu einer Tiefe von 10 cm abgewittert.

Foto 9 Wandabwitterung

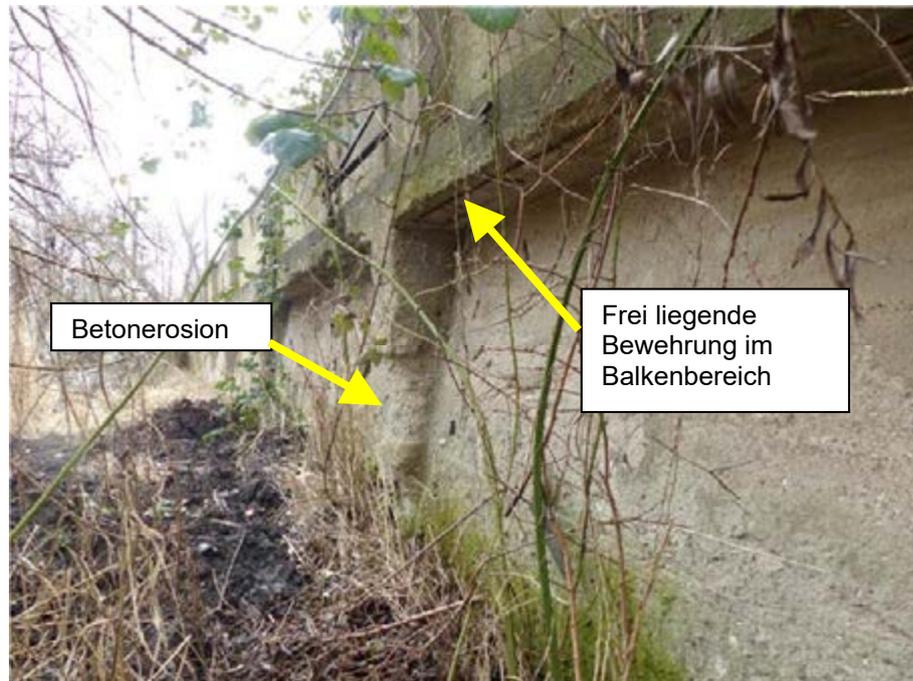
In dem Balkenbereich liegt die Bewehrung zum größten Teil frei.

Foto 10 Frei liegende Bewehrung

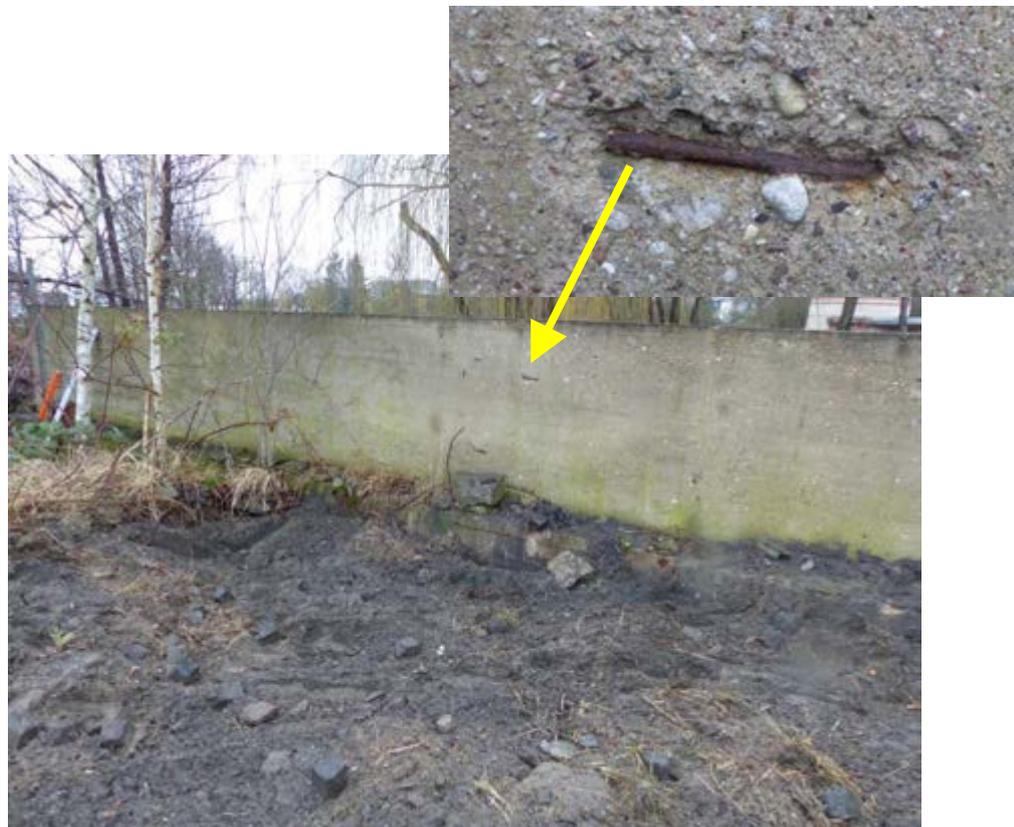
Bei der aufgehenden Stahlbetonwand liegt die Bewehrung ebenfalls teilweise frei.

Foto 11 Frei liegende Bewehrung

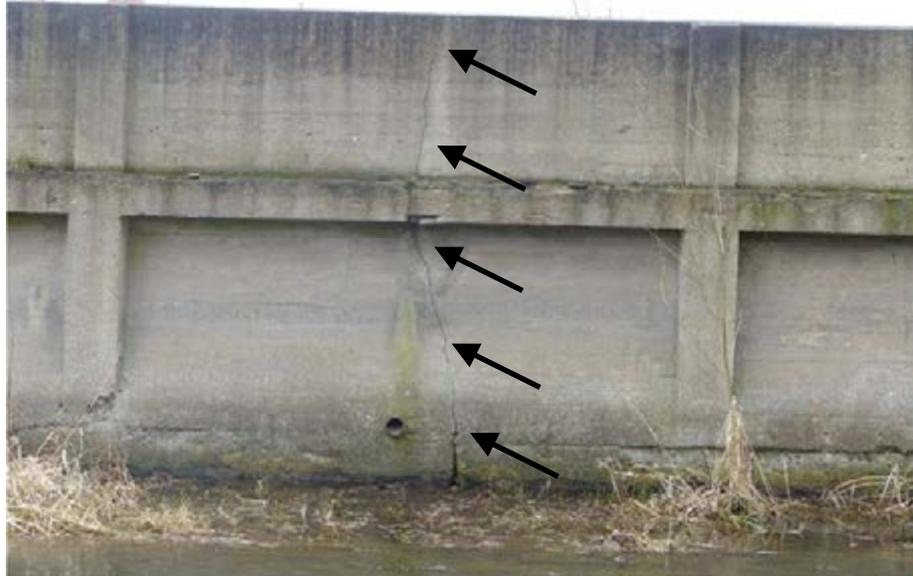
Es sind mehrere vertikale Risse vorhanden.

Foto 12 Durchgehender Vertikalriss

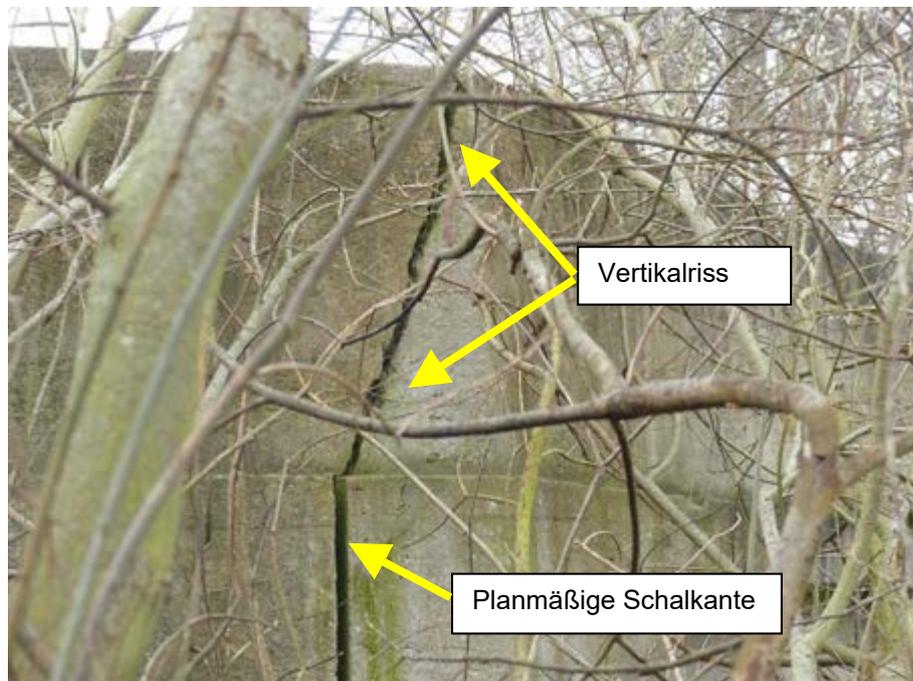
Foto 13 Planmäßige Schalkante und unplanmäßiger Vertikalriss

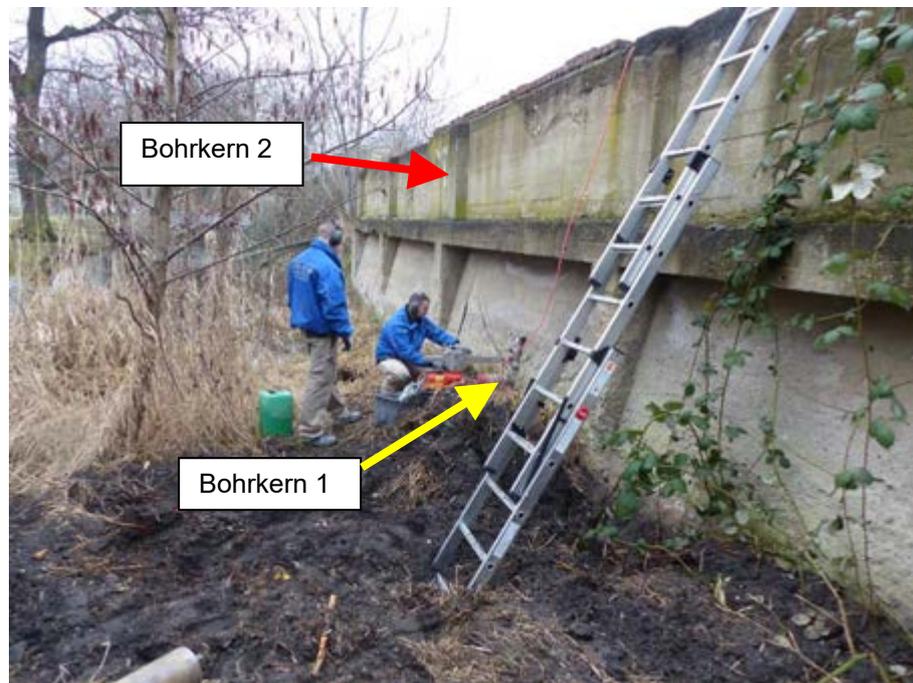
Foto 14 Ziehen von Betonkern 1

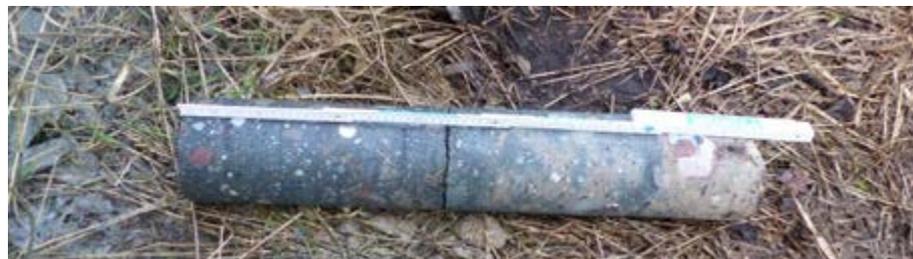
Foto 15 Detailfoto Kern 1

In Auswertung der Ergebnisse wird ein Beton der Qualität C 16/20 ermittelt. Die Carbonatisierungstiefen ergaben, dass der vorhandene Betonstahl nicht mehr gegen Korrosion geschützt ist.

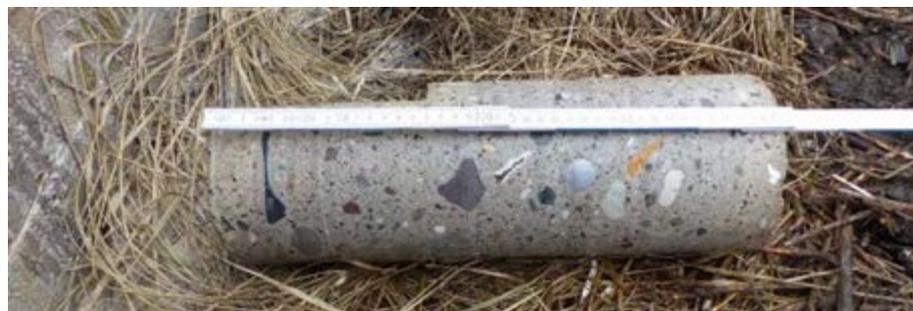
Foto 16 Detailfoto Kern 2

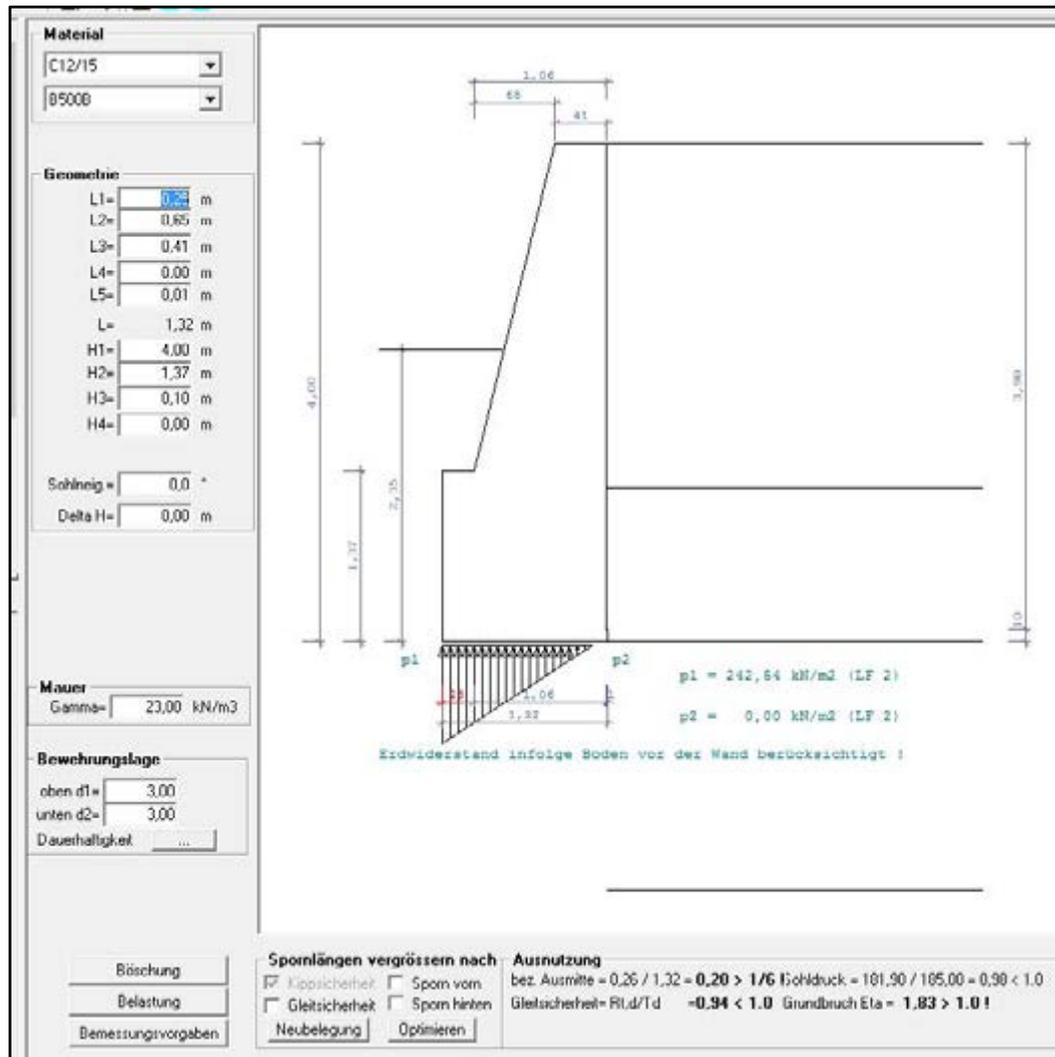
Auszug aus der Statik: Position Stützwand Bestand

Die Wand wurde im Bestand mit den Baugrundkennwerten aus dem Gutachten vom 09.03.2016 berechnet. Die Standsicherheit konnte nicht nachgewiesen werden. Die Wand versagt. Die Horizontalkräfte sind gegenüber den Widerstandskräften aus der Auflast-Einbindetiefe zu groß.

Die Wand versagt in den maßgebenden Nachweisen:

- Außermittigkeit der Normalkraft im Lastfall ständige Last: $0,2 > 1/6$
- Grundbruch: $\eta = 1,83 > 1,0$

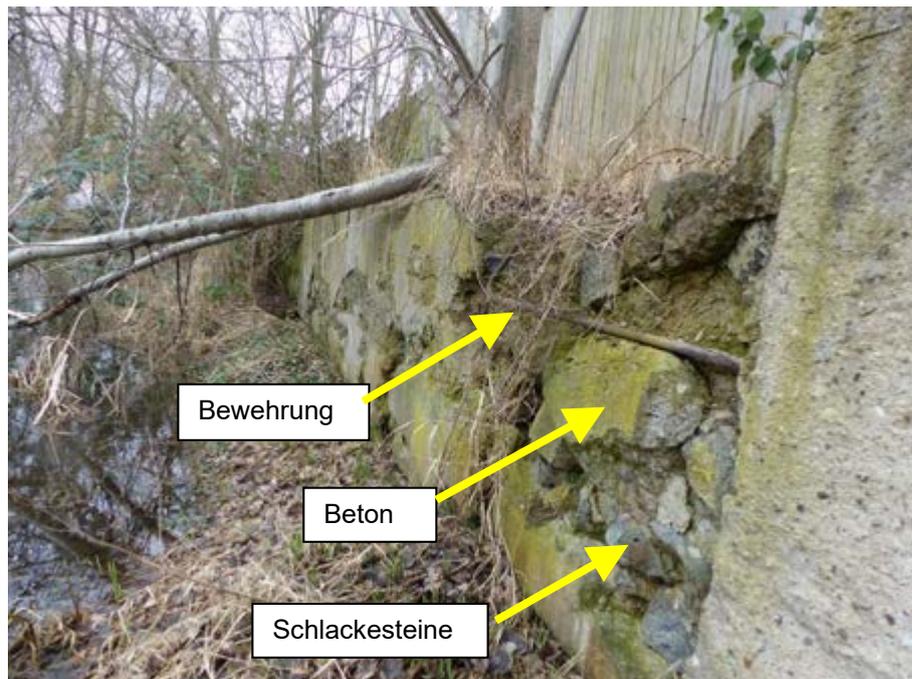
Die Mischwand besteht aus mehreren Baustoffen wie Schlackesteinen, Feldsteinen, Ziegeln und Beton. Die Abgrenzung zur weiterführenden Ankerwand konnte wegen des starken Bewuchses nicht genau definiert werden. Die Wandlängen wurden mit 27 m für die Ankerwand und mit 28 m für die Mischwand festgelegt.

Foto 17 Aufbau der Mischwand

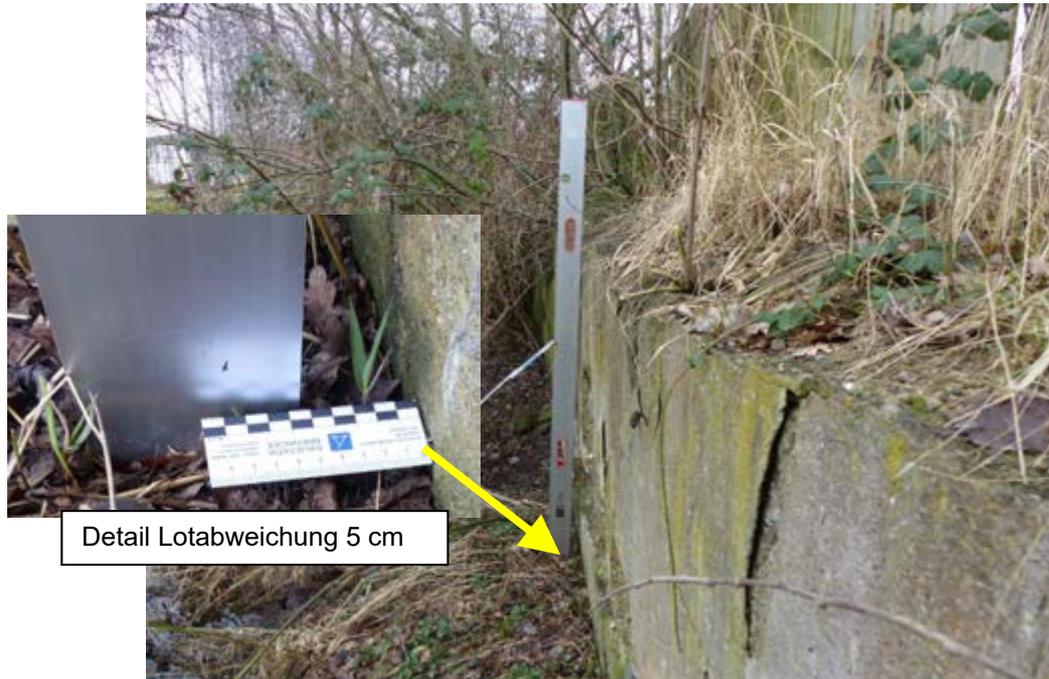
Die Wand selbst weist eine Lotabweichung von 5 cm bei einer Höhe von auf 1,75 m auf.

Foto 18 Lotabweichung

Eine Standsicherheit der Wand kann nicht nachgewiesen werden. Es wird auch angenommen, dass die Sohle nicht bis auf tragfähigen Baugrund geführt ist. Diese Wand muss durch eine andere Konstruktion oder Böschung ersetzt werden.

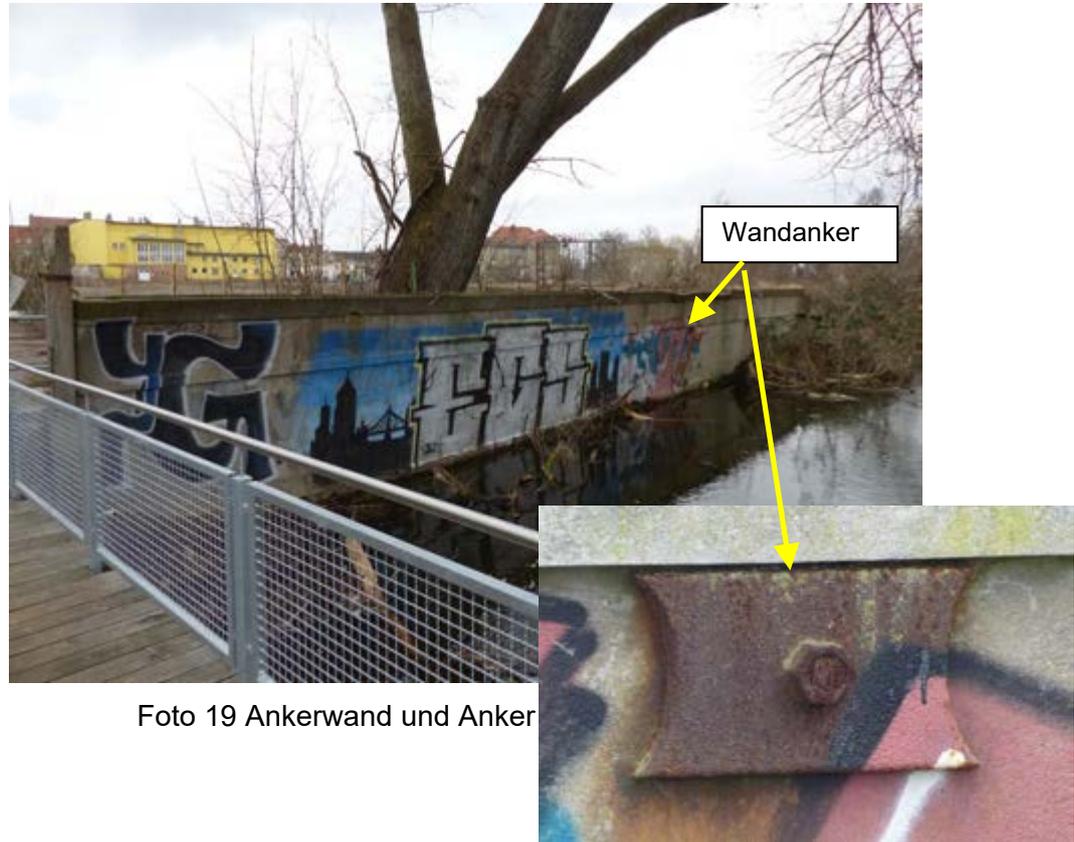
Bei dieser Wand handelt es sich um eine Stahlbetonwand die mit 4 Anker versehen ist. Die Wand hat über die Wandhöhe eine Lotabweichung von ca. 30 cm.

Foto 19 Ankerwand und Anker

In jedem Fall ist die Wand im jetzigen Zustand nicht mehr standsicher und durch eine neue Konstruktion zu ersetzen, wenn keine Böschung angelegt werden soll.

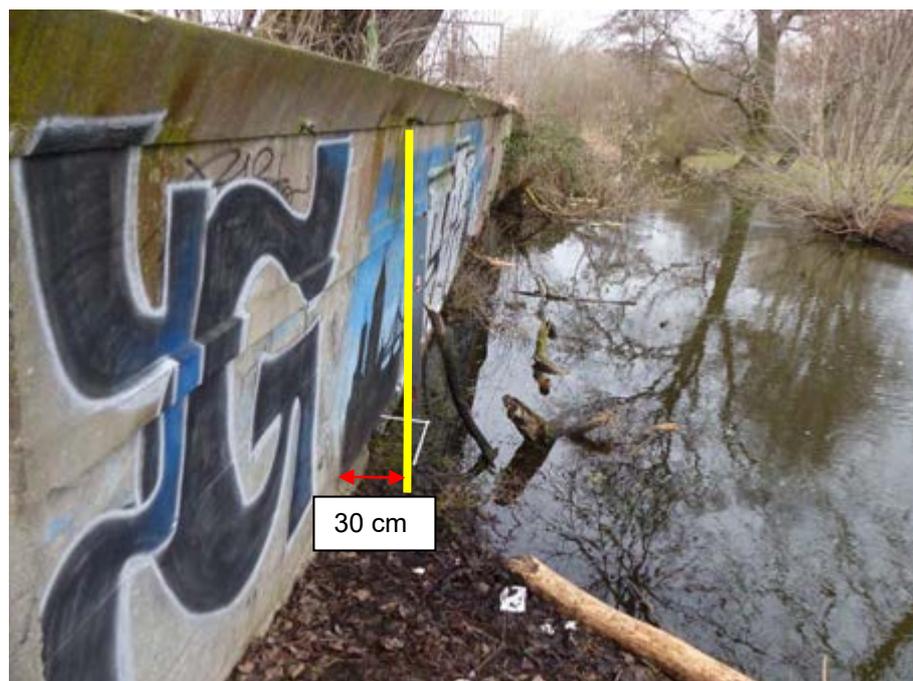
Foto 20 Lotabweichung ca. 30 cm

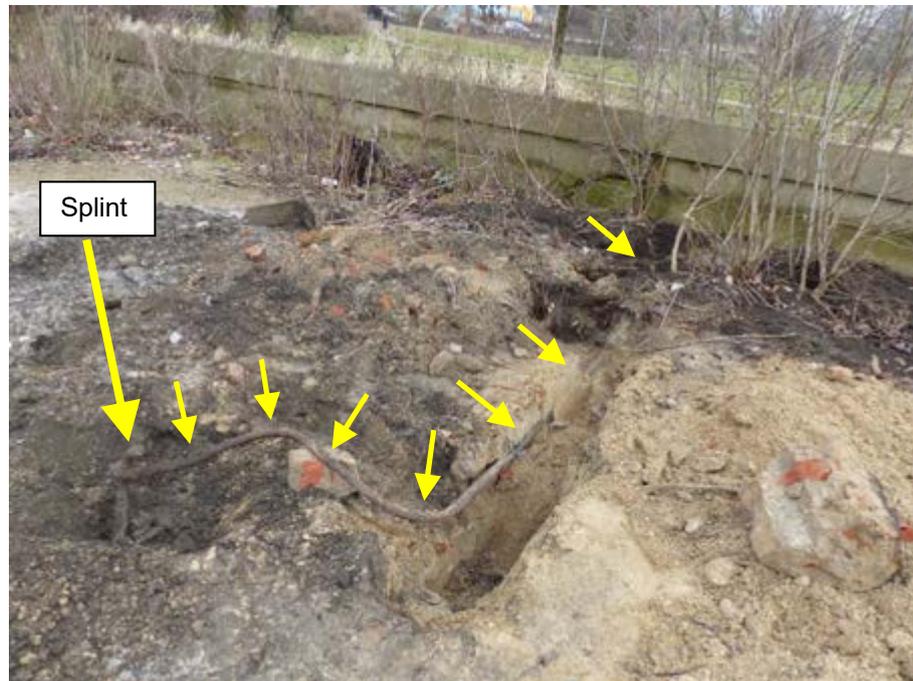
Auf der Stahlhofseite wurde eine Suchschachtung nach dem Anker angelegt. Der Anker wurde gefunden. Es handelt sich um ein Rundeseisen mit einem Durchmesser von 30 mm.

Foto 21 Lotabweichung ca. 30 cm

Am Ende des Ankers ist ein Splint vorhanden. Dies deutet auf eine Verankerung in einem nicht mehr vorhandenen Bauteil oder Bauwerk hin. Bei Umbau- oder Abbruchmaßnahmen die immer wieder auf dem Stahlhof stattgefunden haben, wurde somit der Wand die Verankerung entzogen.
