PfaU GmbH		
„Abbruch des ehemaligen Petershofs, Güstrow“		
Protokoll		
Ort:	ehemaliger Petershof, Schwaaner Str. 21/22, Güstrow	aufgestellt: 14.06.2018
Datum:	13.06.2018

„Abbruch des ehemaligen Petershof, Güstrow“

Fotodokumentation der Begehung am 13.06.18

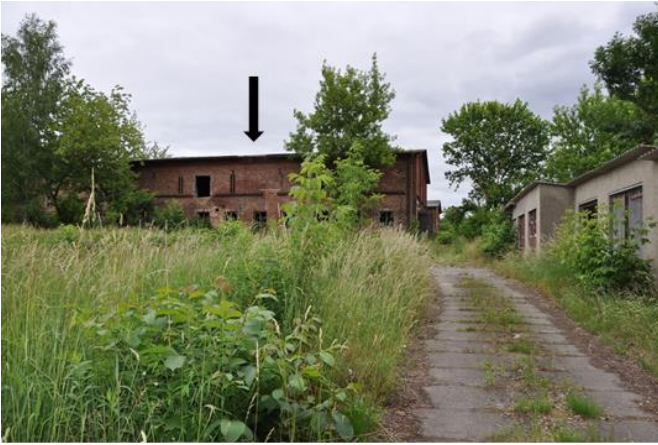
- Bei der Kontrolle nach Vogelnestern wurden in zwei Stallungen (Nr. 3 und 5 laut Lageplan) Nester der Rauchschnalbe, Bachstelze und vom Hausrotschwanz festgestellt. Alle Nester waren verlassen und Altvögel konnten in der näheren Umgebung nicht beobachtet werden.
- An einer Stallung (Nr. 3) konnten an der Südseite von einem Loch in der Wand in der Höhe des Dachstuhls ausfliegende Zwergfledermäuse festgestellt werden, die auch vor dem Gebäude ein typisches Schwärmverhalten zeigten. Beim ehemaligen Wohnhaus (Nr. 1) wurden schwärmende Zwergfledermäuse und vereinzelt auch Mückenfledermäuse festgestellt. Bei beiden Gebäuden ist von einer Nutzung als Quartier auszugehen.

oben links: Stall (Nr. 3) mit Pfeil am rechten Bildrand Garagen, oben rechts: ehemaliges Wohnhaus,
unten links: Nest der Rauchschwalbe, unten rechts: Nest der Bachstelze oder Hausrotschwanz

- Durch den Abriss besteht das Risiko der Tötung von Individuen der Mücken- und Zwergfledermaus. Dies ist durch eine ökologische Bauüberwachung mit unmittelbarer Überprüfung der Gebäude vor dem Abriss zu vermeiden.
- Der Verlust an Quartieren ist durch geeignete Fledermauskästen, Nisthilfen für Rauchschnalben, Bachstelzen und den Hausrotschwanz vor dem Abriss als Vermeidungsmaßnahme zu kompensieren.
