STATISCHES GUTACHTEN

Bauvorhaben: Stahlhof Güstrow
Stützwand
Eisenbahnstraße-Stahlhof
18273 Güstrow

Datum: 18.03.2016

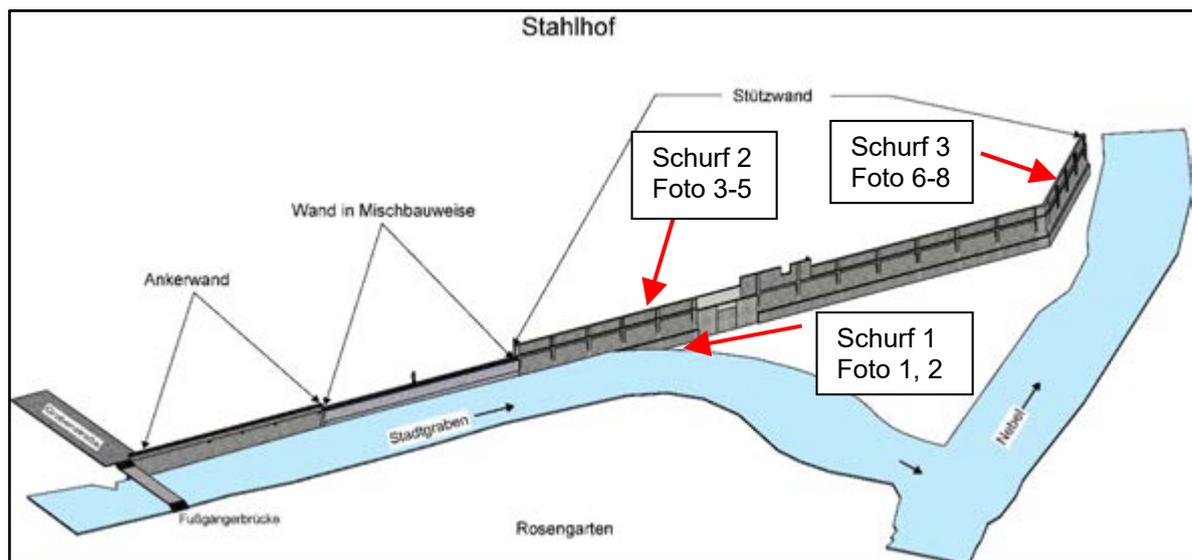
Am 11.02.2016 wurde ein Schurf auf der Stadtgrabenseite und 2 Schürfen auf der Stahlhofseite bis auf Unterkante der Stützwand angelegt, um die Baugrundsichtung und die Kubatur der Wand zu erkunden.

Technisch bedingt konnte der Schurf nicht bis auf Unterkante der Stützwand geführt werden. Wesentlich für diesen Schurf war aber die Erkundung des Wandabsatzes. Dieser konnte bei einer Tiefe von - 2,63 m festgestellt werden.

Der Schurf 2 wurde auf der gegenüberliegenden Stahlhofseite angelegt. Die Unterkante der Wand wurde bei 4,0 m (Bezugshöhe siehe Foto) ermittelt.

Bei dem Schurf 3 konnte die gleiche Wandsituation festgestellt werden. Die Wand hat eine Höhe von ca. 4,0 m. Die Wand steht auf dem Sand.

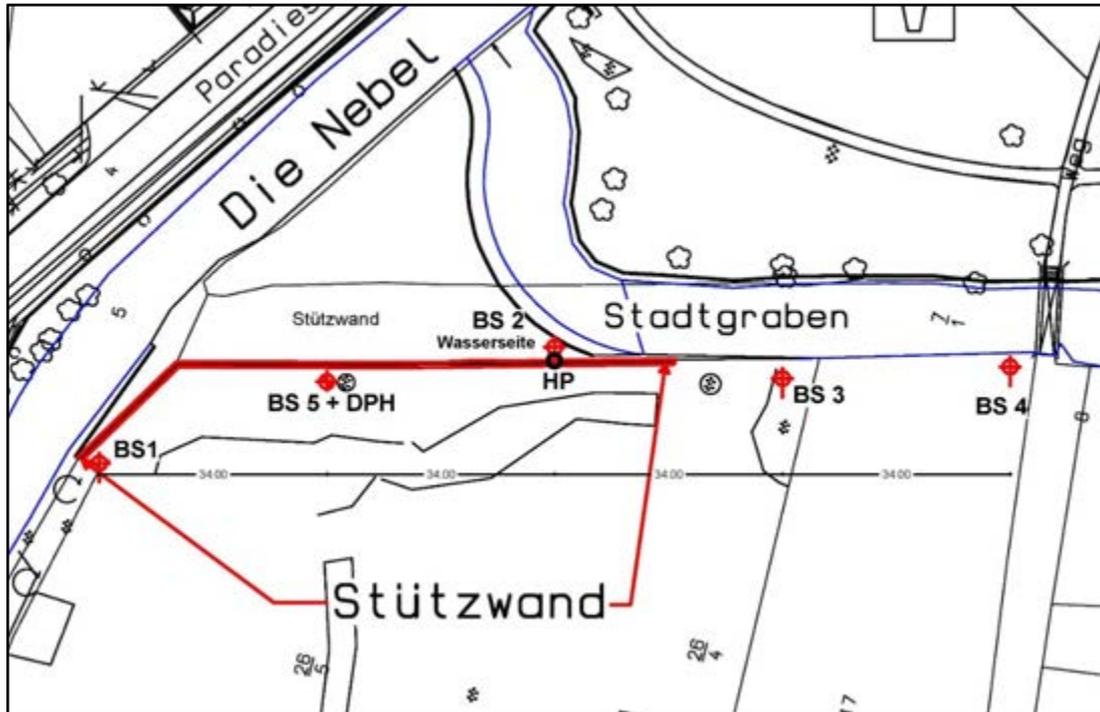
Auszug aus Baugrundgutachten - Lageplan

Nachdem festgestellt worden ist, dass die Stützwand auf tragfähigem Baugrund gegründet ist, wurde ein Baugrundgutachten in Auftrag gegeben (Anlage). Zur Feststellung der Bodeneigenschaften und -schichtung wurden 5 Kleinrammbohrungen (BS1 bis BS 5) sowie eine Rammkernsondierung abgeteuft.

In Ergebnis des Gutachtens wurden die statischen Baugrundparameter Wichte und Reibungswinkel angegeben.

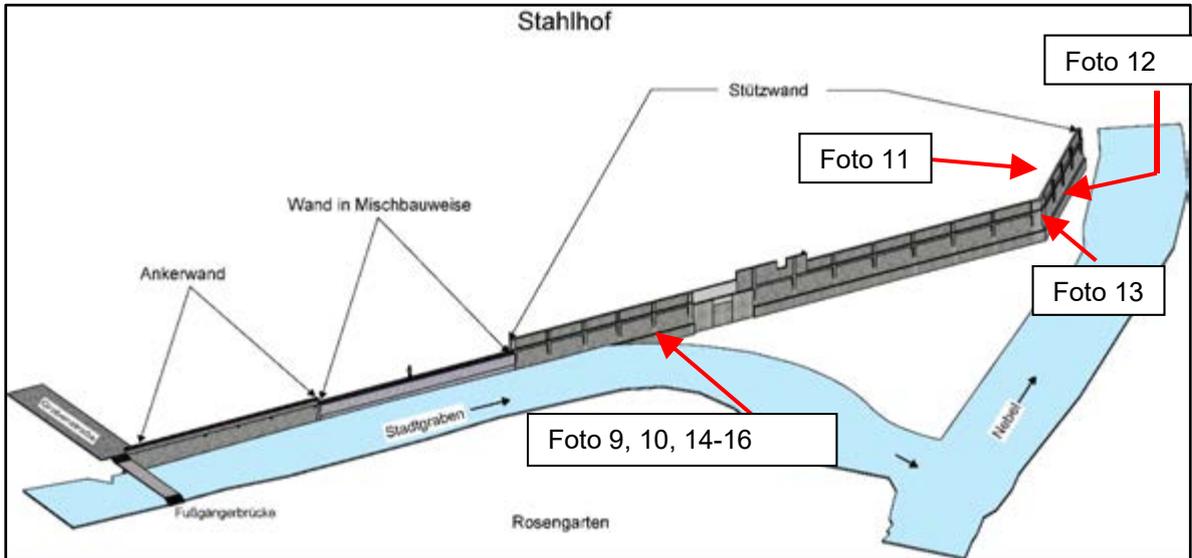
Fotolage Fotos 9 bis 16

An der Außenseite zum Stadtgraben, besonders im Frost- Tauwechselbereich, ist die Wand stark erodiert. Die Betonflächen sind teilweise bis zu einer Tiefe von 10 cm abgewittert.

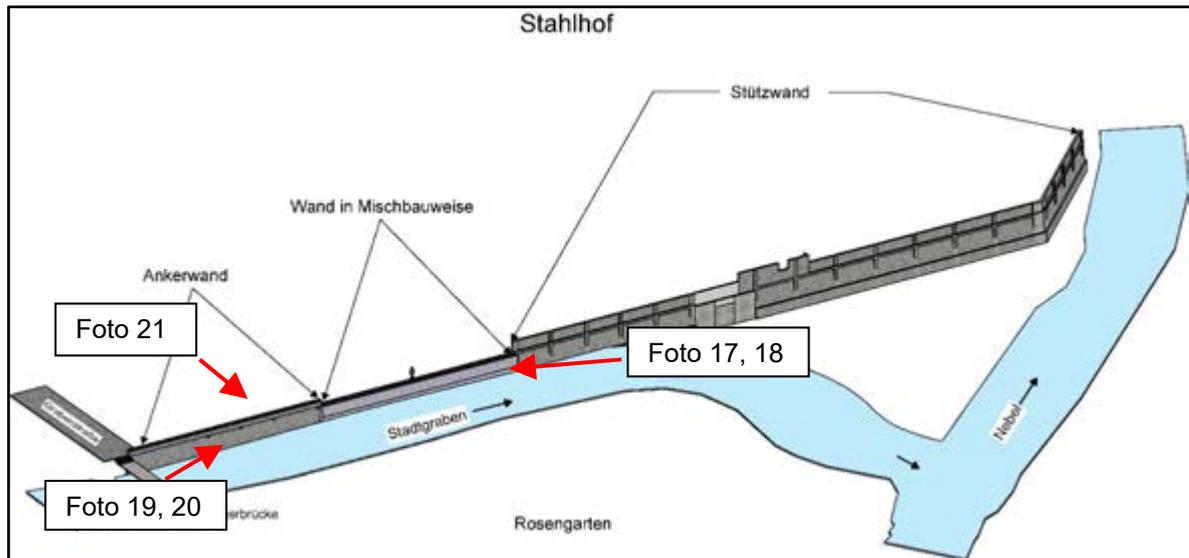
Fotolage 17 bis 21 für die Misch- und Ankerwand

Die Mischwand besteht aus mehreren Baustoffen wie Schlackesteinen, Feldsteinen, Ziegeln und Beton. Die Abgrenzung zur weiterführenden Ankerwand konnte wegen des starken Bewuchses nicht genau definiert werden. Die Wandlängen wurden mit 27 m für die Ankerwand und mit 28 m für die Mischwand festgelegt.

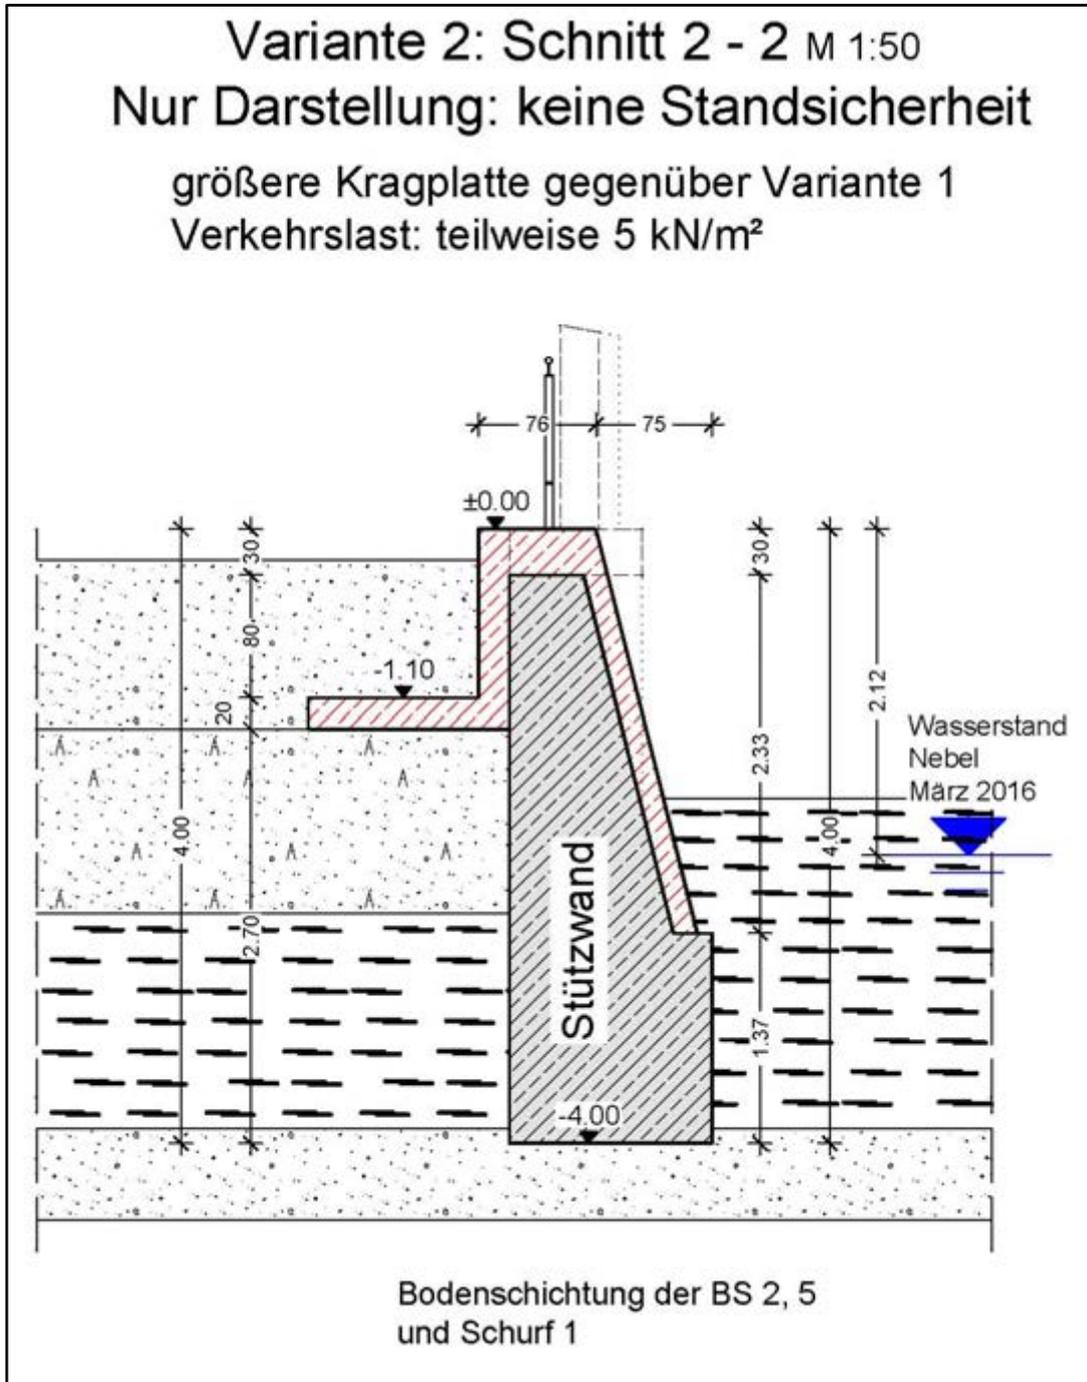
9.1.2 Variante 2

Im Weiteren wurde die Variante 1 mit einer Wandhöhe, wie jetzt im Bestand vorhanden, berechnet. Die Standsicherheit kann hier nicht mehr nachgewiesen werden. Die Wand versagt in allen statischen Belangen.

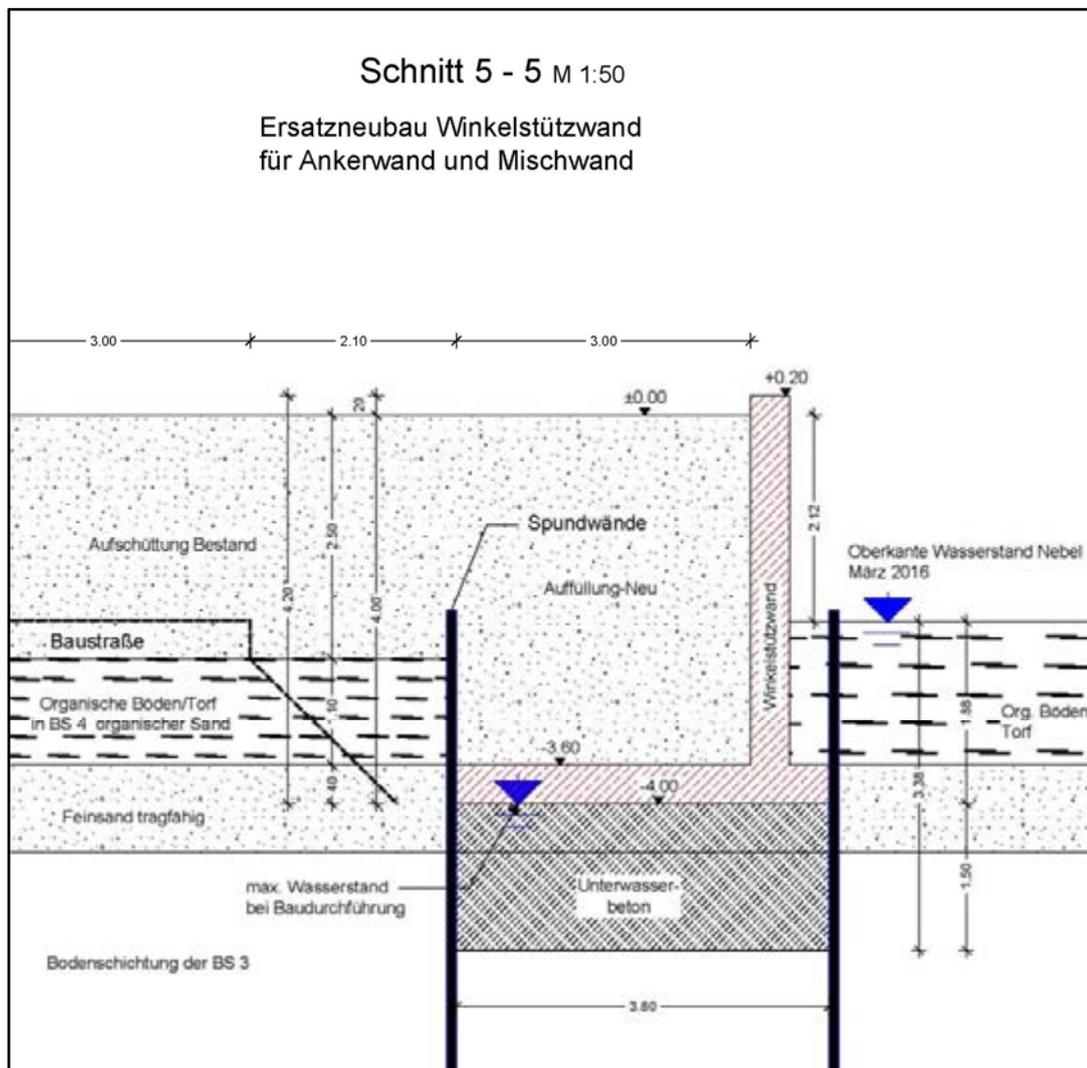
9.2 Misch- und Ankerwand

Die Wände sind im Bestand nicht tragfähig. Eine Sanierung kann hier auch nicht mehr erfolgen, da die Wände bereits stark geschädigt sind. Es wird ein Neubau erforderlich, falls keine Böschung geplant ist.

Als Neubauvariante wird die Errichtung einer Winkelstützwand dargestellt. Es ergeben sich erhöhte Aufwendungen aus dem Baugrund und dem anstehenden Wasser. Im Bauzustand werden Verspundungen erforderlich.

Die **Baukosten** für den **Ersatzneubau** betragen **526.000,00 €**.
